E4R “Casos Prácticos de Rehabilitación Energética de Edificios”

EL PROYECTO SHERIFF

F. Javier Neila González
Dr. Arquitecto
Catedrático de Universidad

PROYECTO SHERIFF

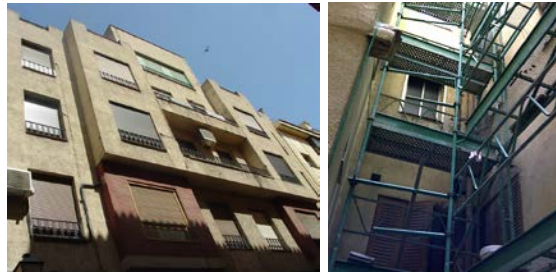
C/Zurita, 34

Fig. 1 y 2 Vista exterior y vista del patio en rehabilitación.

El edificio se construye en torno a 1950. La fachada no está protegida y presenta numerosas discontinuidades, por lo que puede ser interesante estudiarla.

Las carpinterías originariamente eran de madera, se deduce esto por las carpinterías del patio y algunas en fachada que parecen tener la misma antigüedad. En la fachada principal en cualquier caso se encuentra múltiples variedades de carpinterías a las que cada vecino les ha agregado algún cerramiento adicional como: una segunda ventana con carpintería en aluminio, persiana enrollable y contraventana de chapa.

Aunque no son las mejores condiciones para utilizarla, ya que en media fachada está incidiendo el sol directamente y en la otra media no, con la cámara termográfica se puede observar claramente que en la caja de las persianas se produce una pérdida de calor significativa. No parece que el cambio de revestimiento en la fachada influya especialmente en el comportamiento térmico de la fachada. En cualquier caso, si se decide escoger éste edificio, habría que realizar un estudio a fondo.

A continuación se entra en el patio que también está siendo rehabilitado. Está lleno de andamios por lo que no se aprecia nada con la cámara termográfica. Se aprecian numerosas discontinuidades también en las fachadas que dan al patio, lo que nos hace plantearnos que la implantación de un sistema industrializado en estos edificios no sería sencilla.

La intervención que se va a realizar es pintarla fundamentalmente ya que no hay presupuesto para otra cosa.

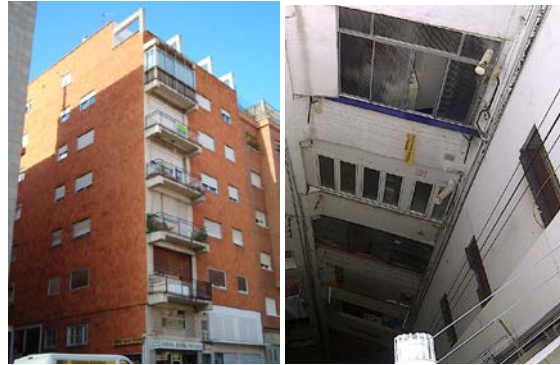
C/ General Yagüe 33

Fig. 1 y 2 Vista exterior y vista del patio.

Según la sede electrónica de catastro el edificio data de 1974. Es un edificio manzana cerrada con patio hacia la medianera. De sus tres fachadas dos son bastante homogéneas y la tercera presenta balcones. Por su variabilidad de los huecos puede ser interesante estudiarla.

Las carpinterías son en madera (las originales) o aluminio, la mayoría de las viviendas han tenido problemas con los cercos y algunos los han modificado. Los balcones se conservan en su mayoría sin cerrar, aunque varía el tipo de carpintería. Los huecos de los patios han sido generalmente modificados y hay varios tipos de cerramiento, carpintería de aluminio con vidrio liso, carpintería de hierro con vidrio texturizado y solo las plantas bajas conservan la apertura total. Todos los huecos presentan como protección solar la persiana enrollable.

En los muros solo se pudo ver que hacia el exterior tiene una pieza cerámica sujeta al muro con mortero, se desconoce la composición interna.

La comunidad ha manifestado el interés de realizar una rehabilitación completa.

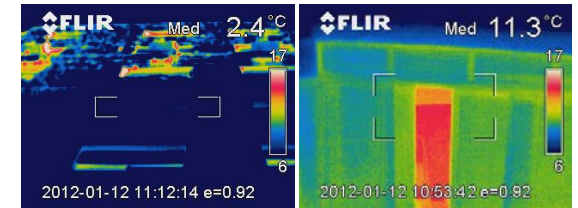
Aun si la imagen se ve afectada por la incidencia de sol en la fachada, con la cámara termográfica se puede observar cómo se produce una pérdida de calor significativa en los huecos de las ventanas. No parece que el cambio de revestimiento en la fachada influya especialmente en el comportamiento térmico de la fachada. En cualquier caso, si se decide escoger éste edificio, habría que realizar un estudio a fondo. (Ver fig.3)

En el patio (de forma irregular) se pudo apreciar con la cámara termográfica como se escapa el calor por los huecos y cercos de la ventana. (Ver fig.4)

Fig. 3 Termografía y vista de fachada.

Fig. 4 Termografía y vista de patio.

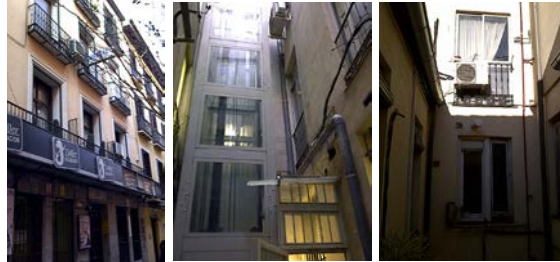
C/ Madera 7

Fig. 1, 2 y 3 Vista exterior y de los patios.

Esta edificación que data entre 1850 y 1920, se encuentra actualmente en rehabilitación. Su uso es mayormente de vivienda, aunque presenta dos locales comerciales en planta baja y otras plantas que funcionan en conjunto con la planta baja. Ubicado entre medianeras, presenta dos patios, en uno de ellos se ha ubicado un ascensor.
